## Freiflächen und Mauersanierung NaunynRitze

### Zustand vor der Sanierung

### Projektergebnisse

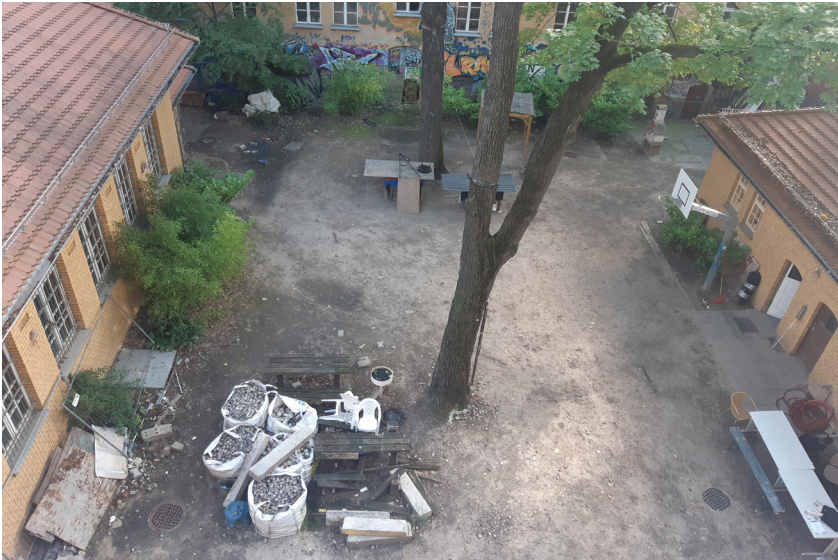
- Die Freiflächen befinden sich in einem stark erneuerungsbedürftigen Zustand und können ihre vielfältigen Funktionen nicht erfüllen (Aufenthalt, Bewegung, Treffpunkt, Hoffeste)
- Die historischen Mauern sind stark sanierungsbedürftig

Freifläche vor der Sanierung

Im Zuge der umfassenden, denkmalgerechten Sanierung wurden bauliche Mängel beseitigt. Das Sichtmauerwerk sowie die Zaunanlage wurden grundlegend saniert. Das Mauerwerk wurde gereinigt und lose Ziegel wurden herausgestemmt. Die entfernten Ziegel wurden anschließend wieder eingebaut. Die Zaunanlage auf der Mauer wurde denkmalgerecht ausgetauscht. Die straßenseitige Zaunanlage erhielt einen Überholungsanstrich. Abschließend wurden alle Mauerabschnitte mit einem Graffitischutz versehen, um eine langfristige Erhaltung des Erscheinungsbildes zu ermöglichen. Mit Hilfe der Maßnahmen konnte der historische Charakter der Liegenschaft gewahrt werden.

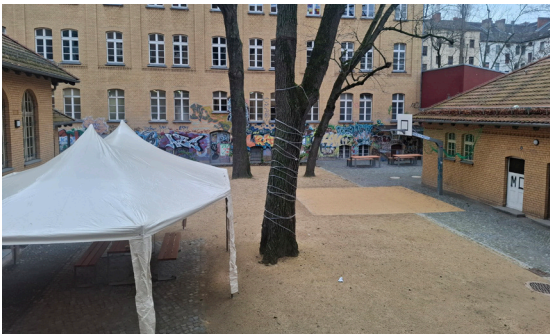
Die Gestaltung des Innenhofs beinhaltet eine Rahmung mit einem einheitlichen Belag aus Natursteinpflaster. In diesen Belag sind Inseln eingebettet, die die Bereiche für Aufenthalt und Sport definieren. Die innere Fläche um die Bestandsbäume wurde als wassergebundene Wegedecke ausgeführt. Vor dem südlichen Bürogebäude wurde ein Bereich für Streetball vorgesehen. Zwei Aufenthaltsbereiche mit Bänken sind entstanden. Zwischen Hoftheater (Nebengebäude im Innenhof) und Gewerbebau ist eine kleine Calisthenics- Anlage verortet. Diese hat wie auch das Streetball- Feld einen EPDM- Belag als Fallschutz erhalten, dessen Farbe mit der Fassadenfarbe der Gebäude harmonisiert.

Freifläche nach der Sanierung

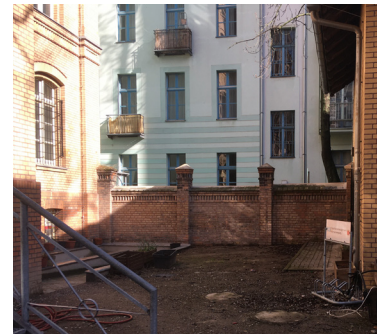
Mauer nach Sanierung

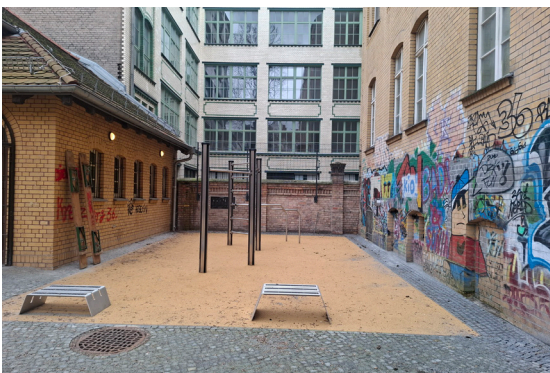
Calisthenics

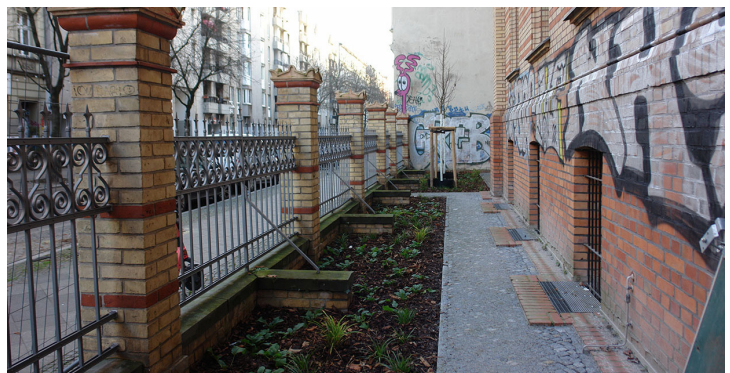
Um die Wünsche und Bedarfe der Jugendlichen zu ermitteln, erfolgte im Mai 2023 eine Abstimmung des Vor Entwurfs mit ca. 15 Jugendlichen vor Ort. Deren Wünsche und Ideen wurden auch bereits zu Beginn der Planung von Pädagog\*innen und Leitung der Einrichtung ermittelt und in die Planung integriert. Sowohl die Leitung der NaunynRitze, als auch die Untere Denkmalbehörde waren während der gesamten Planungs- und Bauphase am Prozess beteiligt. Nach Fertigstellung der Mauersanierung begann die Qualifizierung der Freiflächen. Der Vorgarten wurde in Anlehnung an den Entwurf aus der Entstehungszeit des Schulgebäudes gestaltet. Die Gestaltung besteht nun aus drei Beeten, die Bezug auf das Gebäude nehmen und durch Flächen in Mosaikpflaster gerahmt werden. Die Beete sind mit pflegeextensiven Bodendeckern bepflanzt. Auf Höhe der beiden zurückspringenden Gebäudeteile wurden drei neue Kleinbäume gepflanzt.

Der neu gestaltete Vorgarten © STUDIO RW
